# Neue Wege beim Küchenboden

## Wie Schäden an Böden zu verhindern sind

Im Zuge der Generalsanierung der größten Mensa Europas, der Zentralmensa der Universität Köln mit einer Kapazität von bis zu 12.000 Essen am Tag, wurde die gesamte Küche mit einem fugenlosen Küchenboden auf Kunstharzbasis ausgestattet. Gründe und Vorgehensweisen sind im Artikel dargestellt.

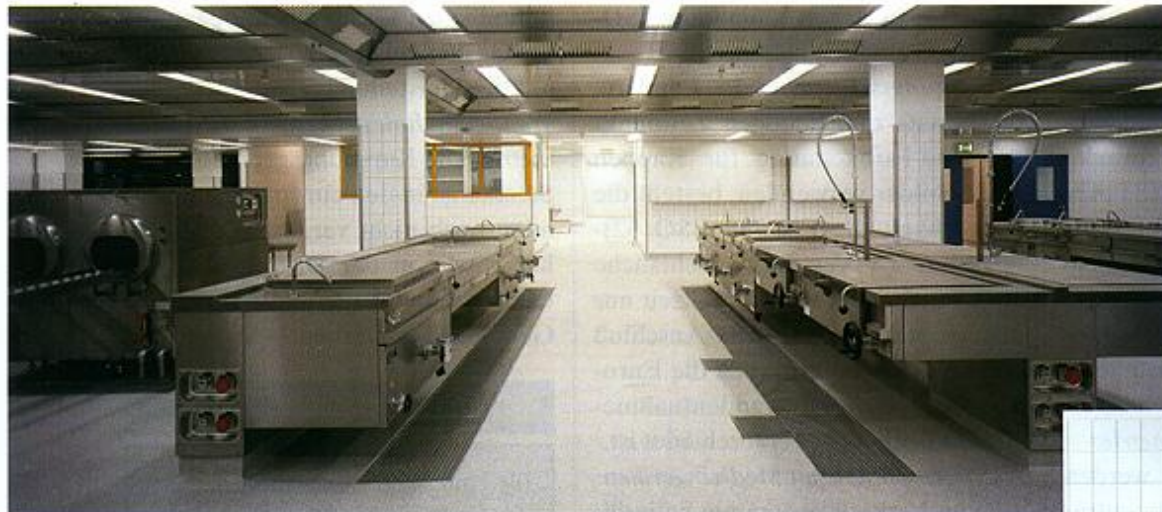
Zur bakteriellen Sicherheit ist die Fugenlosigkeit des Küchenbodens ausschlaggebend.

In einer Großküche wird zwischen den Geräteblöcken in einem Radius von 360 Grad gearbeitet. Ergonomisch unterstützt ein drehfreudiger Belag die Torsion. Die Lebensmittelverordnung wie auch die Gewerbeaufsicht verlangen verstärkt, daß Bodenbeläge in Großküchen fugenlos oder so dicht sind, daß die mikrobielle Sicherheit sowie Keimfreiheit gewährleistet ist.

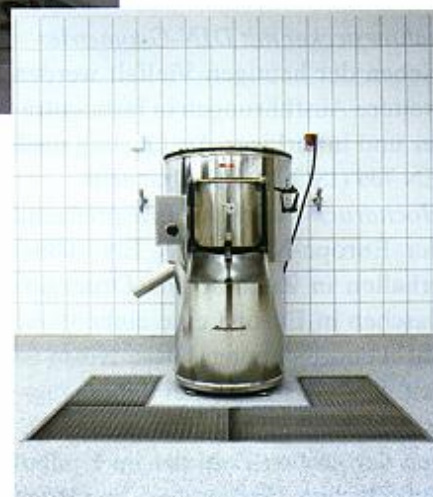
Rinnen wurden in Kunstharzbeton eingebaut.

Ebenfalls muß das Entwässerungssystem tritt- und kippstabil,

ausreichend belastbar sowie bodenbündig eingebaut werden, wobei die Oberflächen der Abdeckungen rutschhemmend sein müssen und größere Flüssigkeitsmengen problemlos aufnehmen können.
